## Diagnóstico ambiental da erosão do solo no Campus Universitário da 12q UFCG em Pombal-PB

### Área Temática: Engenharia e Sustentabilidade

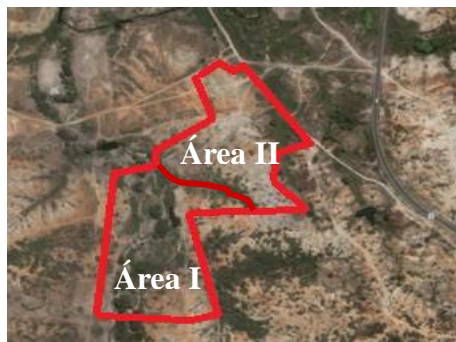
Figura 2 - Área do Campus da UFCG em Pombal-PB.

O presente trabalho foi realizado no Campus da UFCG em Pombal-PB. Para execução desta pesquisa, a área de estudo foi dividida em duas partes: a Área I, denominada *Área natural* (An), e a Área II, denominada *Área antropizada* (Aa), conforme mostrado na Figura 2.

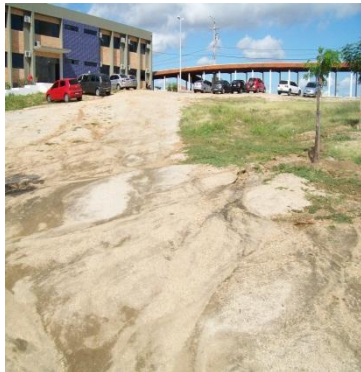
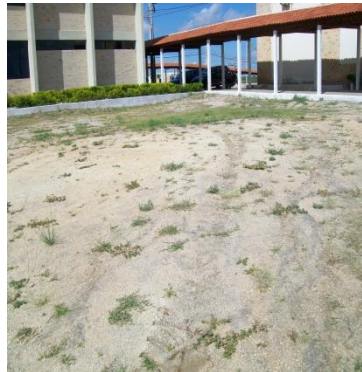
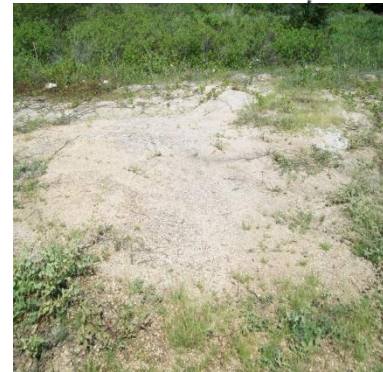
Figura 3 - Focos de erosão laminar na Área antropizada. Fonte: Autor.

As Figuras 3 e 4 ilustram, respectivamente, os focos de erosão laminar e erosão em sulcos encontrados na *Área antropizada*. A erosão em sulcos não foi identificada na *Área natural*. Já a erosão do tipo voçoroca não foi diagnosticada em nenhuma das áreas amostrais.

Dessa forma, faz-se necessário a adoção de práticas conservacionistas para controlar os processos erosivos existentes, bem como a utilização de medidas preventivas, visando manter a qualidade ambiental das áreas afetadas, assim como aquelas que ainda não foram comprometidas pelo processo erosivo. É importante também que as atividades realizadas na área de estudo sejam analisadas, no sentido de evitar maiores impactos, não só sobre o solo, mas também sobre os demais fatores ambientais, a exemplo da fauna, da flora, da água e do meio antrópico.

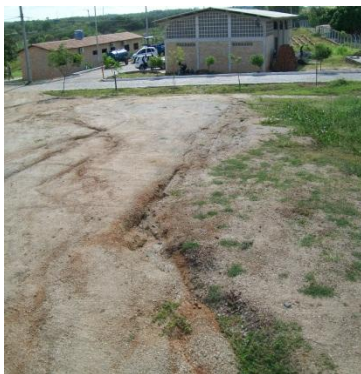
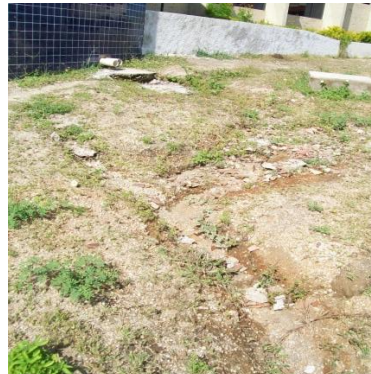
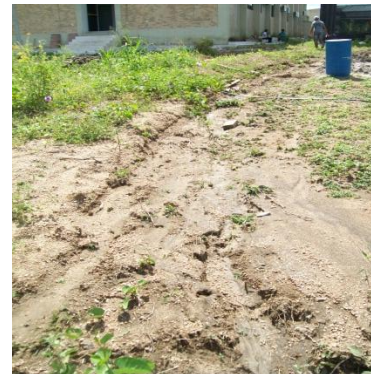
Figura 4 - Focos de erosão em sulcos na Área antropizada. Fonte: Autor.

De acordo com os resultados apresentados na Tabela 1, percebe-se que a ocorrência dos processos erosivos do tipo sulco só foi diagnosticada nas áreas amostrais onde há interferência humana (*Área antropizada*), já a erosão do tipo laminar, foi verificada nas duas áreas, porém na *Área natural* a ocorrência foi mínima, quando comparada com a *Área antropizada*. Isso pode ser atribuído ao fato de que na área construída a vegetação natural é retirada para implantação das construções, deixando o solo exposto e vulnerável aos processos erosivos, ao contrário do que ocorre na *Área natural*. Lemos et al. (2007) também constataram que a ação das atividades antrópicas propicia o aumento nos processos erosivos. Adicionalmente, observa-se ainda que o tipo de erosão que mais ocorre na *Área Antropizada* é a erosão em sulcos. Além da exposição do solo resultante do desmatamento da área, mencionado anteriormente, este resultado pode ser atribuído ao revolvimento intenso do solo nesta área, que possibilita um aumento na erodibilidade deste, proporcionando a ocorrência de erosão em sulco.

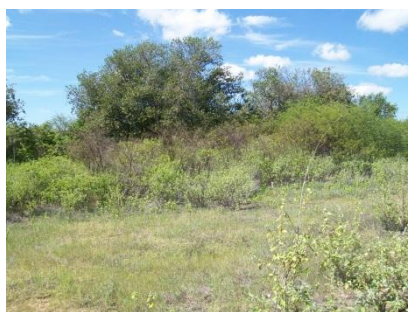
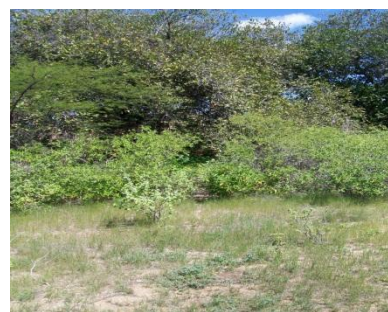
Figura 5 - Vegetação predominante na Área natural. Fonte: Autor.

Como visto na Tabela 1, a *Área natural* não apresentou focos de erosão hídrica. Esse resultado pode ser explicado ao se observar o aporte vegetal de tal área, que se encontra, predominantemente, no segundo estágio de sucessão ecológica, como ilustrado na Figura 5. Além disso, atribui-se esse resultado à ausência de atividades antrópicas nas áreas amostrais da *Área natural*.

A pesar de não se encontrar no último estágio de sucessão ecológica (clímax), tais áreas amostrais possuem, além de bom aporte vegetal, uma alta densidade de cobertura vegetal seca sobre o solo, o que vem a proteger ainda mais o solo dos processos erosivos. Reginatto et al. (2011) também observaram que áreas cobertas com mata nativa possuem processos erosivos minimizados, uma vez que a vegetação tem o potencial de reduzir a energia com que as gotas de chuva incidem na superfície do solo, além de apresentar uma resistência natural ao escoamento.
